# Erfahrungen mit einschaligen Spritzbetonverkleidungen bei Tunnelsanierungen in der Schweiz

## SINGLE-SHELL SHOTCRETE LININGS USED IN TUNNEL REPAIR IN SWITZERLAND

### ALEX SALA

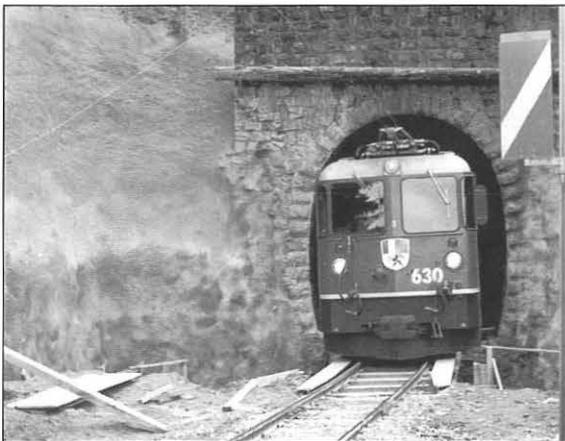
Ganz einfach: an akuter Altersschwäche und an zu kleinem Profil (Bild 1). Die meisten Schweizer Bahn-

Bild 1: Enge Profilverhältnisse

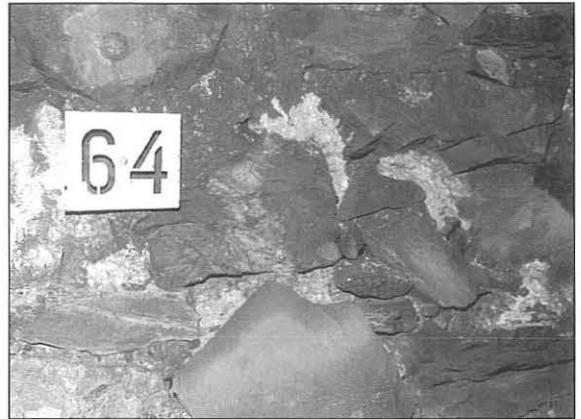
Bis in die dreissiger Jahre dieses Jahrhunderts wurden die Bahnstrecken mit Dampf betrieben. Dies hat dem Fugenmörtel oder dem Beton der Tunnelverkleidung ähnlich stark zugesetzt, wie es heute die Autoabgase bei den Strassentunnels tun. Bergwasser und Frost schwächen das Tunnelgewölbe durch Zersetzung des Fugenmörtels zusätzlich (Bild 2).

Bild 2: Mörtelschäden

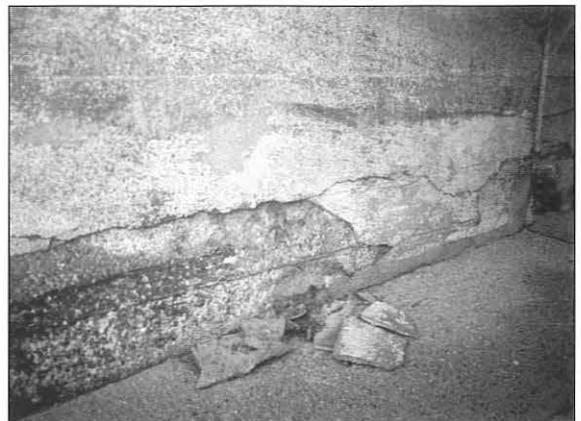
Das eindringende Gebirgswasser führt nicht selten gelöste Mineralstoffe (Calcium, Sulfate etc.) mit. An der Tunnelinnenseite der Verkleidung verdunstet das Wasser. Dies führt zu einer Mineralstoffanreicherung in den obersten Zentimetern der Verkleidung und zu einem entsprechendem Kristallisationsdruck, was Abplatzungen zur Folge haben kann (Bild 3).

Bild 3: Abplatzungen im Ortbeton

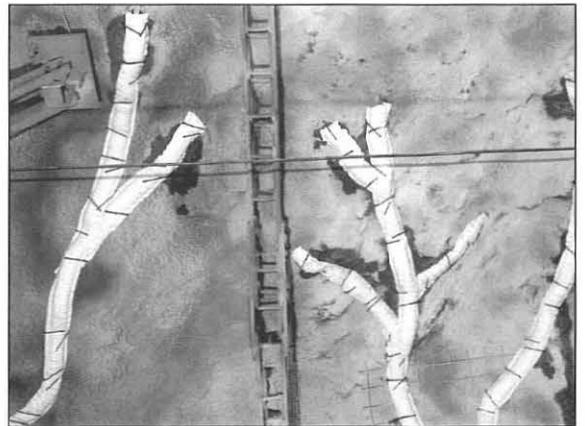
Sobald Wasser nicht nur diffus, sondern tropfend oder fließend austritt, muss es gefasst und abgeleitet werden. Dies erfolgte bisher mittels Kunststoffhalbschalen, welche zum Teil auf phantasievolle Art und Weise befestigt wurden. Da gibt's Metall-dorne, welche durch die Flanken der Drains in ein vorgängig erstelltes Bohrloch eingeschlagen und im schlechtesten Fall so umgebogen werden, dass sie gleich die Hälfte des Halbschalenquerschnitts wieder schliessen.

Bild 6: Drains mit Stahlbügel befestigt

Man findet Hilti-Schussdübel mit grossen Unterlagscheiben oder schnellbindenden Zementmörtel und viele andere Variationen. Oft wird dann beim Überspitzen noch mit zuviel Druck gearbeitet, so dass dünnwandige Drains perforiert werden. Solche Drains sind undicht, weshalb noch während der Gewährleistungsfrist Feuchtstellen auftreten, die es zu beheben gilt. Ich nehme an, dass Sie mit ähnlichen Problemen und Unzulänglichkeiten zu kämpfen haben.

Aus diesem Grunde begrüßen wir sehr, dass eine Schweizer Firma dieses alte Problem nun mit einem neuartigen Entwässerungssystem gelöst hat.

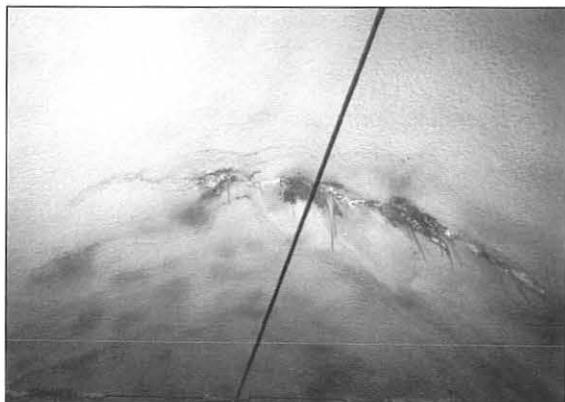
Auf dem *Bild 8* ist ersichtlich, dass am sanierten Rufenen-Tunnel trotz netzbewehrtem Verkleidungsspritzbeton Risse mit Weiten zwischen 0.1 und 0.3 mm aufgetreten sind, durch die in vielen Fällen Wasser eintritt.

Bild 8: Risse im frisch sanierten Rufenen-Tunnel

Nun, welches sind wohl die Gründe dieser vielen Risse? An der Spritzbetonqualität kann es nicht gelegen haben.

Die Erklärung für diese grosse Zahl von Rissen (insgesamt 140 Stück, verteilt auf 250 Tunnelmeter mit einer gesamten Risslänge von 540 m, davon 320 m feucht und 111 m nass) können wir uns nur mit dem unkontrolliertem Schwinden und dem jeweils sehr schnell erfolgten Austrocknen des in dünnen Schichten aufgebrauchten Spritzbetons erklären.

Während den Sanierungsarbeiten wurde der Tunnel am unteren Ende abgeschlossen, um den Luftzug auf ein für die ausreichende Belüftung der Arbeitsstellen notwendiges Mass zu reduzieren. Der Tunnel wurde sogar beheizt, wenn die Lufttemperatur sich dem Gefrierpunkt näherte. Offenbar hatte die fehlende Nachbehandlung, die wegen des am Morgen einsetzenden Zugverkehrs nicht möglich war, und der starke Luftzug im steilen Tunnel genügt, den jungen Spritzbeton derart zu schädigen, dass diese Risse entstanden sind. Immerhin haben wir mit Nachkontrollen feststellen können, dass keine weitere Verschlechterung des Zustandes eintritt. Mittlerweile sind die Risse im letzten Sommer grösstenteils mit einem neuartigen System abgedichtet worden. Ob sich dieses bewährt, wird sich erst im Laufe der Zeit zeigen.

Vielleicht bringen uns schwindarme Rezepturen weiter, die weniger empfindlich auf vorzeitiges Austrocknen reagieren.

Ansätze dazu ergeben sich zum Beispiel durch das Beimischen von hydraulischem Kalk oder die Verwendung von HK-Cem-Zement, bei dem 10 % hydraulischer Kalk bereits in der Mischung enthalten ist. Mit beiden Lösungen kann das Hydratationsverhalten optimiert werden. Der Einsatz von Curing ist lediglich für die letzte Schicht Spritzbeton denkbar, weil sonst der Haftverbund zwischen den einzelnen Spritzbetonschichten in Frage gestellt ist.
