Bvh. A10 Ofenauer-Hieflertunnel & Tunnelgruppe Werfen – Generalerneuerung Bau & BuS

Kurzfassung

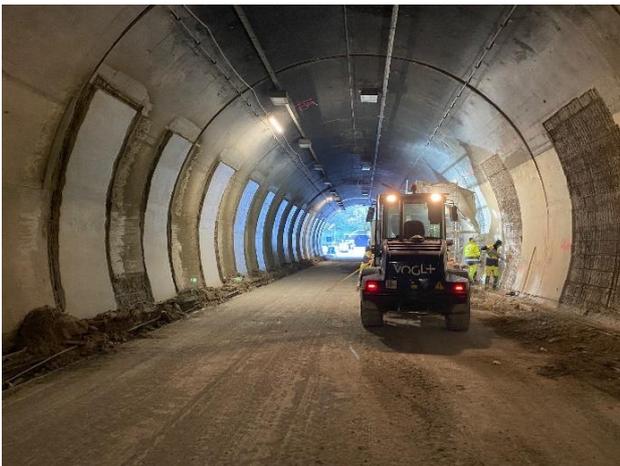
Abb 5 Innenschalensanierung auf 4 m Höhe

Bei Beginn der Abtragsarbeiten zeigte sich im Bereich über 2 m ein schlechteres Schadensbild als zuvor erkundet. Eine sehr geringe Betondeckung mit zum Teil stark korrodiertem Bewehrungsseisen wurde im Bereich des Kämpfers festgestellt. Infolgedessen wurde das Instandsetzungskonzept angepasst und im oberen Bereich ebenfalls Beton in einer größeren Abtragstiefe abgetragen.

Der Abtrag im Ulmbereich erfolgte im Pilgerschritt mit eigenem Gerät durch HDW-Verfahren. Bei den Bereichen mit tiefergreifenden Betoninstandsetzungen wurde der schadhafte Beton bis hinter die Bewehrung abgetragen. Aufgrund einer vorangegangenen Instandsetzung mit Instandsetzungsmörtel zeigte sich ein sehr unterschiedliches Bild in der Abtragsfläche.

Nach Messen der Bewehrungstiefe wurde die Schichtdicke des Spritzmörtels festgelegt, wobei eine entsprechende Betonüberdeckung immer notwendig ist. Zum Einhalten dieser Betondeckung wurden Lehren angebracht, diese wurden später entfernt.

Zur Sanierung der Innenschale bis 4 m Höhe wird ein zementgebundener, kunststoffvergüteter Nassspritzmörtel (SPCC), für statisch relevante Betoninstandsetzungen (R4/XF4) mit Größtkorn 4 mm im Nassspritzverfahren aufgebracht. Bei dem Produkt handelt es sich um eine Zusammensetzung von Portlandzement,

Nach Applizieren des Spritzmörtels wurde die Oberfläche für die Beschichtung für die Anforderungsklasse UG2 (lt ÖBV-Merkblatt, Tunnelbeschichtung, August 2014) gestrahlt. Diese Anforderungsklasse für Untergründe sieht eine Abreißfestigkeit des Untergrundes $MW \geq 1,5$ MPa,

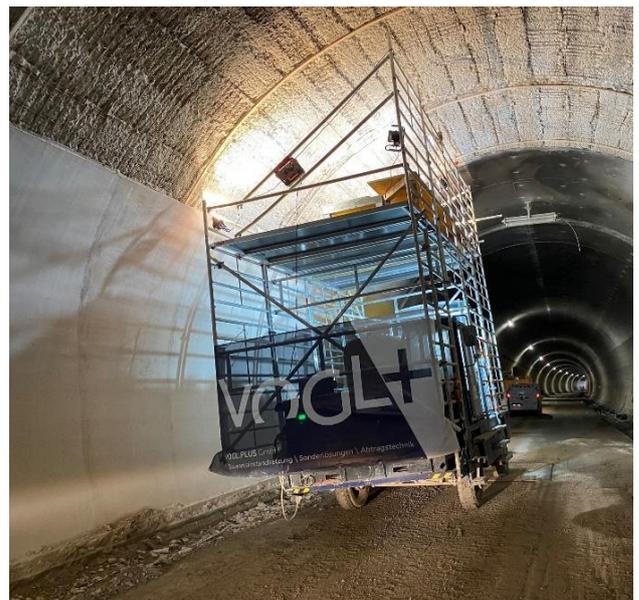
Abb 6 Betonsanierung Firstbereich

Der Firstbereich der bewehrten Blöcke konnte im Zuge der Arbeiten genauer betrachtet werden. In diesem Bereich waren Betonabplatzungen und Korrosionserscheinungen zu sehen. Ein weiteres Mal wurde das Instandsetzungskonzept kurzfristig angepasst und die betroffenen Firstbereiche bearbeitet.

Der Firstbereich wurde ebenfalls mittels HDW-LKW abgetragen. Ein Abtrag von ca. 3,5 cm wurde vereinbart. An Stellen mit korrodierter Bewehrung wurde diese freigelegt. Es wurde vereinbart, dass für eine einheitliche Betoninnenschale im Firstbereich ca. 6,5 cm Spritzmörtel aufgebracht werden.

Als Material wurde ein zementgebundener und faserversetzter Brandschutzmörtel (R4/XF4) aufgebracht. Dieser wurde ebenfalls im Nassspritzverfahren appliziert. Zur Vermeidung von Ablösungen des Spritzmörtels vom Untergrund wurde auf das Glätten verzichtet. Die Oberfläche wurde spritzrau belassen.
