Spritzbetonsanierung an Hoch- und Brückenbauwerken

Shotcrete Used For Concrete Repair Of Buildings And Bridges

Dipl.-Ing. (FH) Walter Rosa, Rödl GmbH, Nürnberg

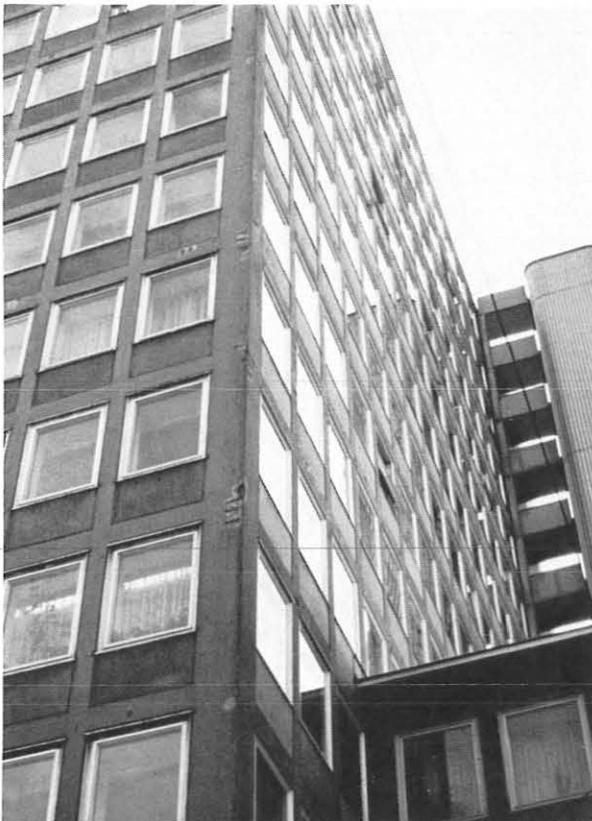
Abb. 1: Offenliegende Bewehrung durch Abplatzungen

Am Beispiel einer Hochhausanierung (Abb. 1) soll dies dargestellt werden. Die Schadensaufnahme mit einem Besichtigungskorb zeigte Carbonatisierungstiefen von 20 - 40 mm. Die Be-

tonüberdeckung der Stähle lag bei 5 - 20 mm. Die gesamte äußere Tragbewehrung war von der Carbonatisierungsfront überrollt. Es kam also nur eine Vollsanierung in Frage. Sie bedingt die Freilegung der äußeren Tragbewehrung und Bügel sowie die Ergänzung des abgespitzten Betons mittels Spritzbeton unter gleichzeitiger Herstellung der erforderlichen Betonüberdeckung. Zur Vorplanung gehörten eingehende Gespräche mit dem Gewerbeaufsichtsamt wegen der Arbeiten mit gefährlichen Stoffen, der Berufsgenossenschaft als Aufsichtsbehörde für Gerüste und Arbeitssicherheit und dem Umweltamt aus Gründen der zu erwartenden Geräusch- und Staubemissionen. Die Ablaufplanung für den Baubetrieb mußte in Koordination mit dem Fensterbauer, der gleichzeitig mit den Beton-sanierungsarbeiten die Erneuerung der Fenster durchzuführen hatte, erfolgen. Parallel dazu war die Räumung und Wiederbelegung der Räume hinter den unmittelbaren Arbeitsbereichen zu planen. Die Konstruktion der provisorischen Fensterverschlüsse hatte einherzugehen mit den zu integrierenden seitlichen Schalungen der Riegel und der Stützen unter Berücksichtigung der Verkleinerung des Fenstermaßes durch die Erhöhung der Betonüberdeckung auch an den Seitenflächen der Riegel und Stützen, sowie der durch die Vorfertigung der Fenster erzwungenen exakten Einhaltung der neuen Fenstermaße.

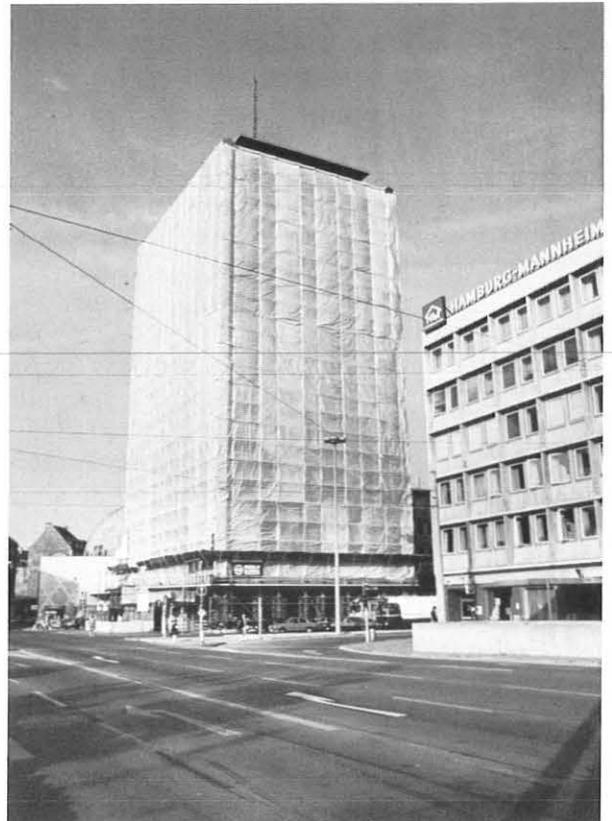
Abb. 2: Mit Planen abgehängtes Hochhaus

Der Schutz der Passanten und des Verkehrs am belebtesten Platz der Stadt bedingte ein völlig mit Planen abgehangenes Gerüst (Abb. 2). Die für Rahmengerüste vorliegende allgemeine Statik war für diese Zwecke nicht mehr gültig. Es mußte unter Beachtung der auf die Gerüste durch die Vollaabhängung wirkenden Windlasten eine neue Statik erstellt werden. Wie sich herausstellte, wurde eine erheblich größere Anzahl von Gerüstverankerungen mit erhöhten Einleitungskräften durch die Beplanung erforderlich. Weitere Überlegungen betrafen die Befestigung des Gerüsts am Gebäude. Bei einer vorgesehenen Abspitztiefe von 6 cm mußte die Dübelebene hinter die Abspitzebene verlegt werden, d. h. die Verankerungslänge des Dübels konnte minimal bei 8 cm Tiefe im Beton beginnen. Um die Anschraubebene der Gerüstanker auf die Höhe der späteren Spritzbetonebene verlegen zu können, war ein Zwischenelement erforderlich, das wiederum berechnet und gemeinsam mit den Dübeln gemäß deren Zulassung Ausziehtests unterworfen werden mußte. Auch statische Untersuchungen zum Nachweis des verbleibenden Sicherheitsfaktors der Stahlbetonstützen des

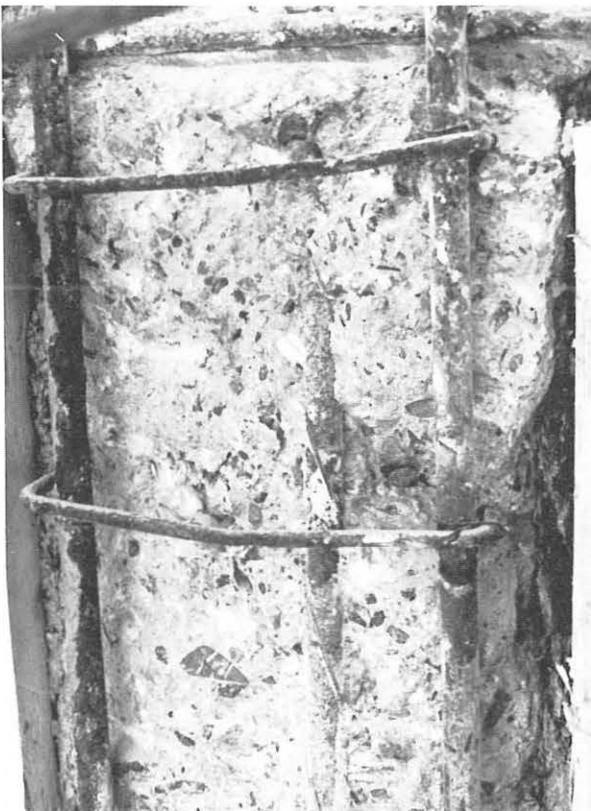
Abb. 3: Freigelegte korrodierte Stahlbetonstütze

Hochhauses während des Freilegungszeitraumes der äußeren Tragstäbe hatten zu erfolgen (Abb. 3).

Der Sicherheitsfaktor bei solchen Sanierungsmaßnahmen sollte gleich oder größer 1,2 sein, geringere Werte erfordern zusätzliche Überlegungen, wie versetztes Sanieren der Stützen oder noch weitergehende Maßnahmen. Um ein Arbeiten auch der Angestellten des Bauherrn während der Sanierungsmaßnahme zu ermöglichen, wurde deren Arbeitszeit auf 7.00 bis 15.00 Uhr vorverlegt und die lärmintensiven Abspitzarbeiten in der Zeit von 15.00 bis 21.00 Uhr durchgeführt. Alle Arbeiten mit geringeren Geräuschemissionen wurden in der normalen täglichen Arbeitszeit von 7.00 bis 16.00 Uhr durchgeführt. Die voll abgehangenen Gerüste brachten Probleme beim Abspitzern und Sandstrahlen mit sich. So zeigten Messungen der gesundheitsschädigenden Feinstäube während der Abspitzarbeiten mit 10 - 12 Kompressorhämmern eine Überschreitung der zulässigen Werte um 300 %, während bei den Sandstrahlarbeiten eine Überschreitung um rund 100 % vorlag. Die Sandstrahler sind durch Frischlufthelme völlig geschützt. Die Abspitzarbeiten mußten auf Grund der Meßergebnisse unter Einsatz von Staubmasken durchgeführt werden. Auch die Verwendung der lösungsmittelhaltigen Anstriche, deren abdunstende Lösungsmittel nicht frei abziehen konnten, bedingte Schutzmasken für die Verarbeiter. Bei der Arbeitsdurchführung erforderten die Abspitzarbeiten die ständige Überwachung durch einen Polier mit Kontrolle der rückwärtig freizulegenden, korrodierten Stähle, der Freilegung der Stähle ohne Einkerbungen durch die Spitzen der Abspitzwerkzeuge, der Carbonatisierungstiefe und des Sandstrahlvorgangs mit Überprüfung seiner Effektivität auch an der Rückseite der Stähle. Hier sei angemerkt, daß bei Sanierungen mit Spritzbeton die Stähle nicht unbedingt auf SA 2 1/2 gesäubert werden müssen, sondern trotz leichten Flugrostes durch die Basizität (Alkalität) des Spritzbetons passiviert werden. Die Ausrichtung der vorhandenen Bewehrung und die Aufbringung einer Schwindbewehrung fielen in die Zuständigkeit des Armierungsvorarbeiters, während der Schutz der Fenster und die erforderliche Kantenschalung unter gleichzeitiger Überprüfung der vorgeschriebenen Betonüberdeckung den Aufgabenbereich des Schalungspoliers darstellte. Die Spritzbetonarbeiten, die exakte Nachbehandlung des Spritzbetons und die Farbanstriche wurden vom erfahrenen Oberpolier überwacht. Sowohl der Oberpolier wie die Spritzer und Maschinisten konnten eine über 20-jährige

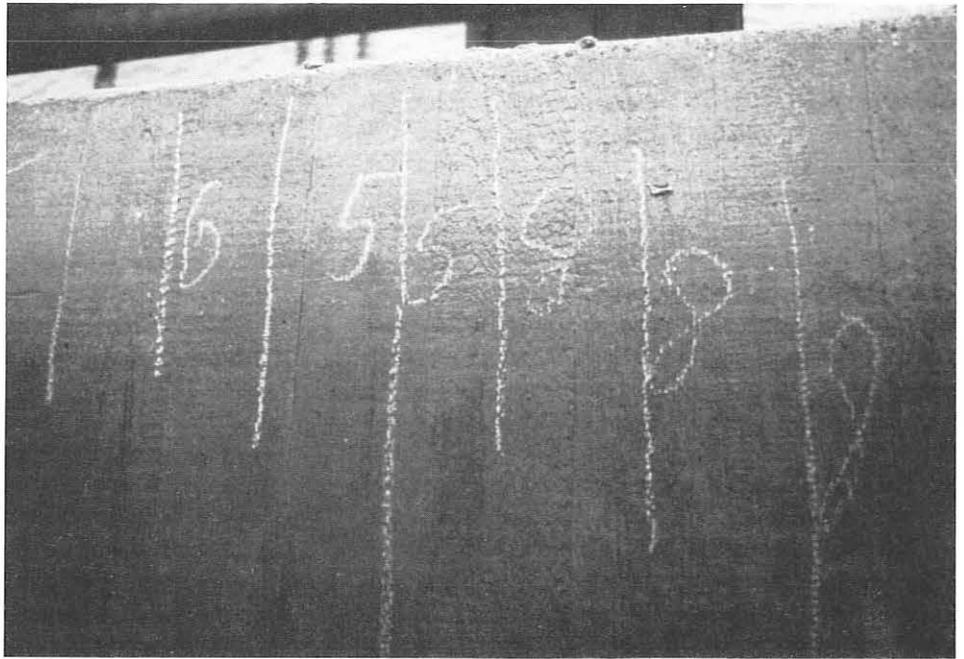
Eine andere Arbeitsweise bedingt eine Teilsanierung an Bauteilen, in deren Bereich die Neutralisationsfront nur die Stähle mit zu geringer Überdeckung erreicht hat. Die Probleme der Arbeitsvorbereitung und die auszuführenden Arbeiten gleichen denen der Vollsanierung. Zusätzlich dürfen Gerüste, z. B. an Sandwichplatten nicht verankert werden, sodaß hier die Möglichkeit einer sinnvollen Befestigung des Gerüsts am Bauwerk zu überlegen ist. Die Betonoberflächen müssen mit Magneten und Profometern peinlich genau nach Stählen mit ungenügender Überdeckung und vorhandener Korrosion abgesucht und diese Stähle mit Angabe ihres Überdeckungsmaßes angeschrieben werden (Abb. 4). Berücksichtigung muß gleichzeitig die Carbonatisierungs-

Abb. 4: Lage der Bewehrung und Überdeckung

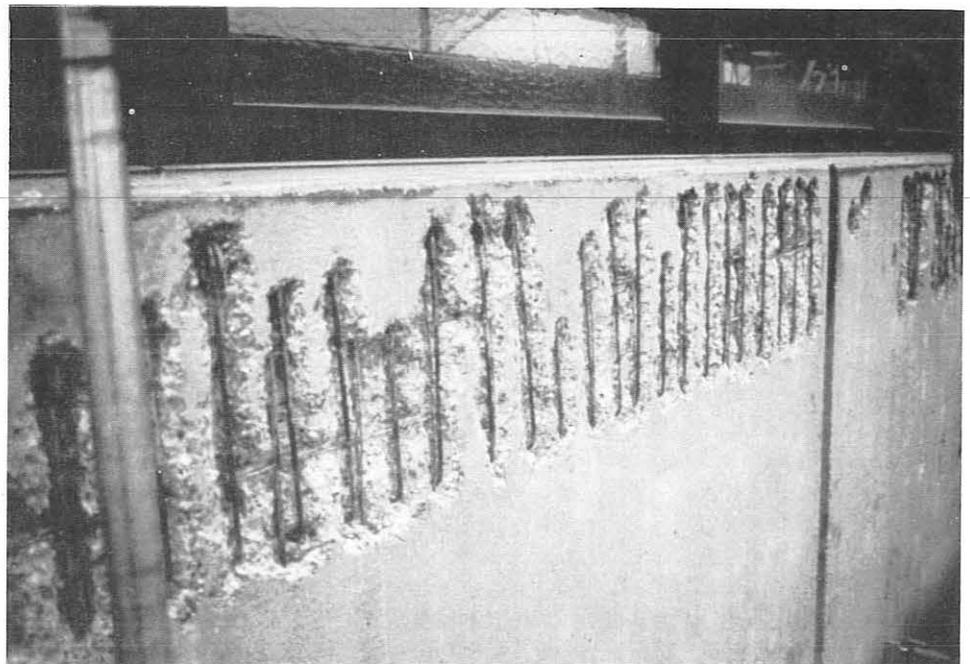
tiefe des Betons und die Verteilung der Basizitätsreserve hinter der Neutralisationsfront finden. Die Untersuchung der Restbasizität lassen wir im Baustoffinstitut der TU München durchführen. Nach ringsum Freilegen (Abb. 5) und Sandstrahlen der korrodierten Stähle erfolgt das Verschließen der Schlitze mit Spritzbeton.

Abb. 5: Freigelegte Bewehrung

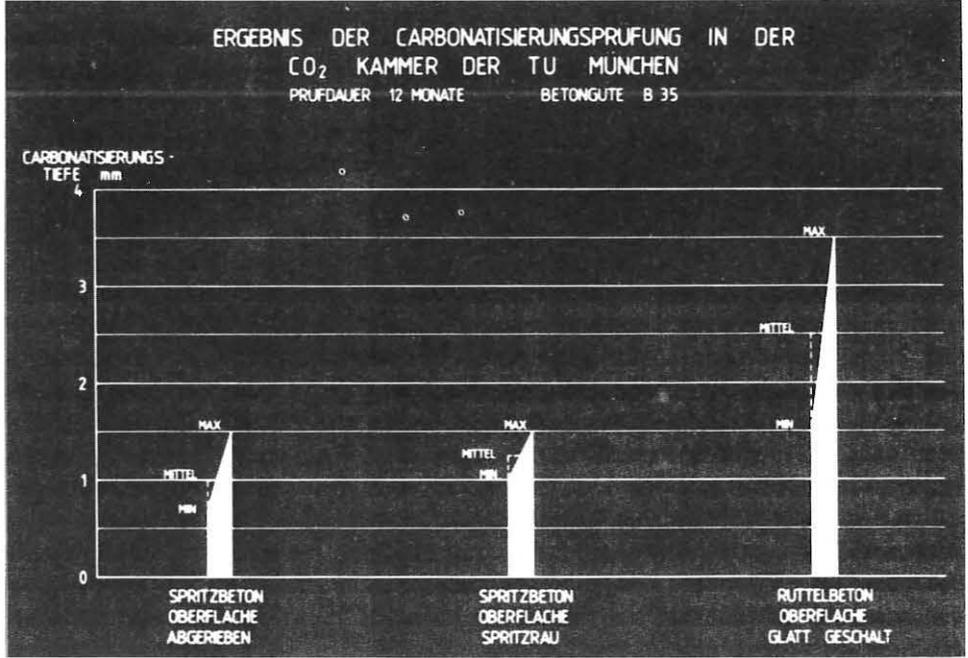
Der zementreiche Spritzbeton carbonatisiert gemäß einer Untersuchung in der CO₂-Kammer, die von der TU München für uns durchgeführt wurde, um ein Drittel weniger als ein vergleichbarer geschalter B 35, wobei völlig unerheblich ist, ob ein mehrlagiger Spritzbeton an der Oberfläche fachgemäß verrieben ist oder spritzrauh belassen wurde (Abb. 6). Wir stellten an 10 Jahre altem Spritzbeton 1,5 mm und an 20 Jahre altem 4 - 5 mm tiefe Carbonatisierung fest, und zwar an Betonen im geschützten Bereich von Brückenuntersichten, also an Stellen mit erhöhter Carbonatisierungsrate. Auf Grund dieser Erkenntnisse kann man im Zuge von Spritzbetonsanierungen mit einer um ein Drittel verminderten Betonüberdeckung der Stähle ohne Anstriche arbeiten. Die teil-sanierenen Betonflächen müssen zum Schutz der nicht-sanierenen Sichtbetontenteile mit carbonatisierungshemmenden Anstrichen versehen werden, um so die Neutralisationsfront am weiteren Vordringen zu hindern. Die Flächen sind vor Aufbringung der Anstriche am besten mit dem Hochdruckwasserstrahl von 200 bis 800 bar zu reini-

Abb. 6: Ergebnis der Carbonatisierungsprüfung in der CO₂-Kammer

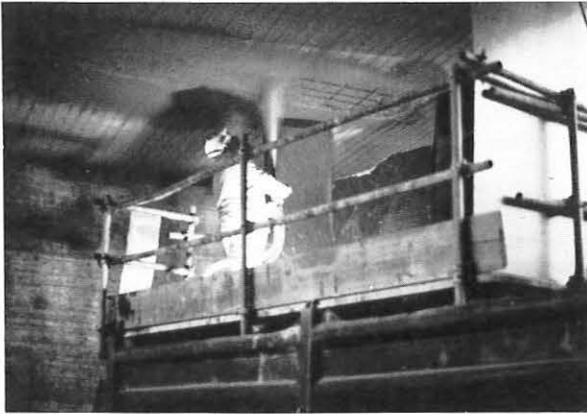
Auch Mittel- und Kleinschäden an Brückenbauwerken sind mit Spritzbeton dauerhaft sanierbar. Unter Beachtung entsprechender Schutzmaßnahmen sind auch Schadensausbesserungen neben dichtbefahrenen Fahrstreifen der Autobahnen bei Sperrungen nur einer Spur ohne weiteres durchzuführen (Abb. 7).

Abb. 7: Sanierung eines Brückenbauwerkes

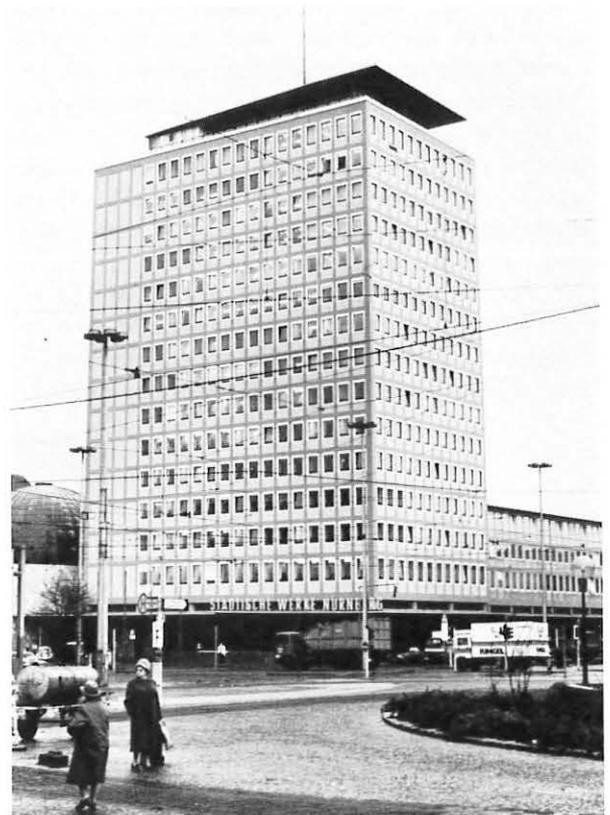
Abb. 8: Saniertes Hochhaus
