Anwendung von konstruktivem Spritzbeton zur Reprofilierung und Verstärkung anhand von Beispielen

USING STRUCTURAL SHOTCRETE FOR REPROFILING AND REINFORCEMENT - SOME PRACTICAL EXAMPLES

GABOR KÜHNAPFEL, TORKRET GMBH, DRESDEN

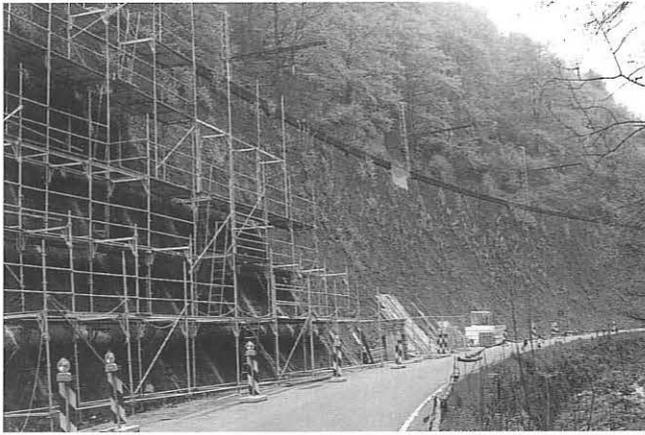
Bild 1: Stützmaueransicht bei Beginn der Instandsetzung im April 1992

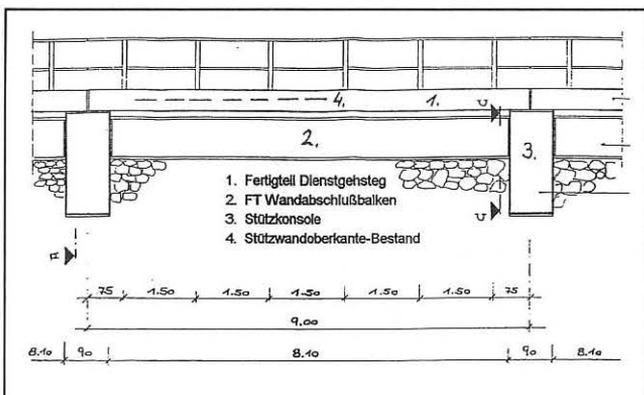
Nach der im Leistungsverzeichnis beschriebenen technischen Lösung erfolgte die Abtragung der Lasten des Betonbalkens in Form von Stahlbetonfertigteilen über Einzellasteintragung in die Mauer durch die im Abstand von 9 m angeordneten Konsolen. Die statisch gut funktionierende Mauerwerkskrümmung der Stützmauer wurde durch den punktuellen Ausbruch der Mauerwerkskrone und die hohen Einzellasten gestört. Damit ist die Kontinuität der Krafteinleitung in den Stützmauerbogen nicht mehr gewährleistet.

Bild 2: Ausgeschriebene technische Lösung zur Kronenausbildung

Des Weiteren war keine zusätzliche Verankerung der Betonfertigteile mit der Mauerkrone vorgesehen, sondern lediglich eine Verlegung im Mörtelbett.

Durch einen von uns ausgearbeiteten Sondervorschlag konnten die genannten Nachteile vermieden werden. Eine wesentliche Massenreduzierung zur Ausschreibung beim Mauerwerksabbruch und dem einzubauenden Beton bedeu-

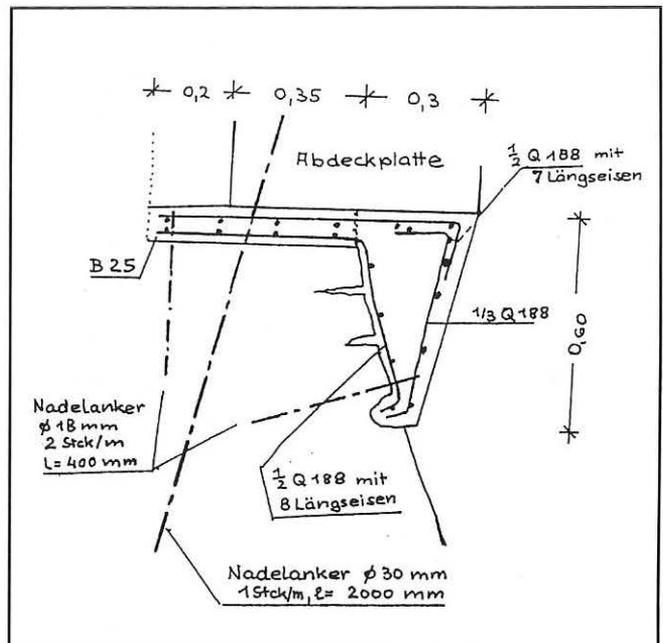
Basis für die vorgeschlagene Ausbildung der Mauerkrone war der Auftrag eines Spritzbetonauflegebalkens als Umlaufbalken einschließlich Bewehrungsmatten und Anschlußbewehrung. Mit diesem Spritzbetonauflegebalken wurde die notwendige Auskragung des neuen Dienstgesteges realisiert, dessen Geländer mind. 2,20 m von der anliegenden Gleisachse entfernt sein muß, um ein gefahrloses Inspizieren der Gleisanlage im Bereich der Stützmauer zu ermöglichen.

Bild 3: Sondervorschlag zur Ausbildung der Mauerkrone mit Spritzbetonkonsole

Nachdem die Sandsteinbrüstung der Mauerkrone abgebrochen und das Kronenmauerwerk verpreßt war, wurden zur Bewehrungsbefestigung zusätzlich zu den nach DIN 18551 geforderten 4 Stück Dübeln je m² stirnseitig und vertikal je laufenden Meter Wand ein Nadelanker l = 40 cm mit 10 cm Überstand eingebaut und verpreßt. An diesen wurden die vorgeschrittenen und gebogenen Baustahlmatten für die Spritzbetonkonsole befestigt. An der unteren Konsolkante mußte das Mattenaufleger in die Natursteinwand mittels Diamantscheibe vorgeschritten und eingestemmt werden. Ein wesentlicher Vorteil der Spritzbetontechnologie bestand darin, daß auf eine Schalung verzichtet werden konnte! Es wurde ein Spritzbeton B₂₅ WU nach DIN 18551 unter Verwendung eines C₃A-freien PZ 45 F-HS/NA auf der Baustelle hergestellt und im Trockenspritzverfahren mit einer Torcret-Spritzmaschine N1 verarbeitet. Dabei wurden Förderlängen von 150 m bei 17 m Förderhöhe problemlos realisiert. Auf die sichtbare Oberfläche des Spritzbetonkonsole wurde in einem zweiten Spritzvorgang ein Spritzmörtel nach

DIN 18551 appliziert und ausgerieben. Im Abstand von 9,85 m wurden stirnseitig Dehnungsfugen ausgebildet und dauerelastisch verschlossen, die deckungsgleich mit der Fugenausbildung in der auf dem Spritzbetonsockel aufliegenden Kragplatte sind. Darüber hinaus wurden in die Spritzbetonkonsole auch die Schalungsbefestigungen für die Kragplattenschalung eingebaut und im Nachgang mit PCC-Mörtel verschlossen.

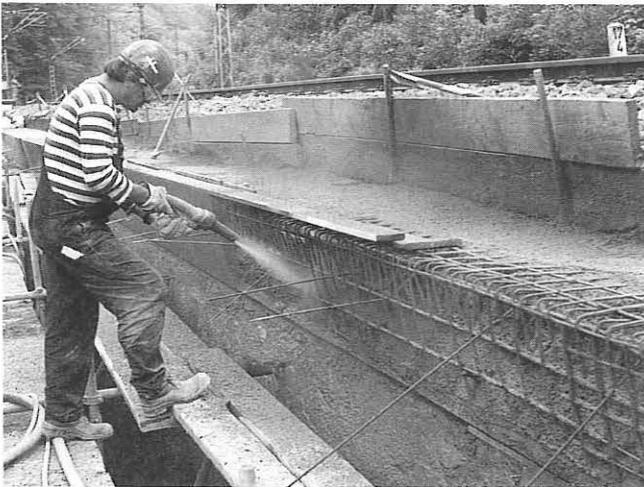
Bild 4: Auftragen des Spritzbetones

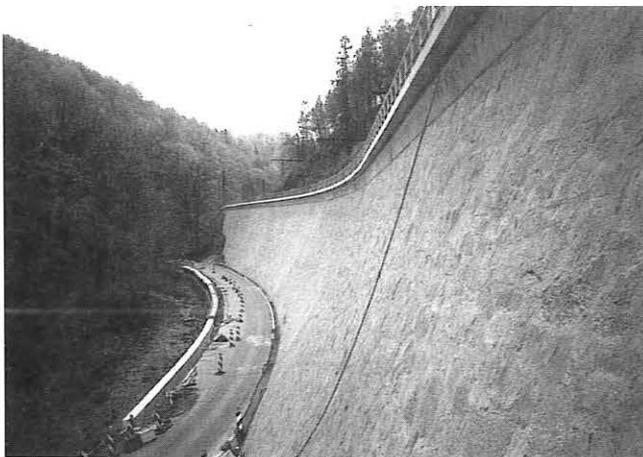
Bild 5: Teilansicht der Stützmauer nach Fertigstellung im Jahre 1994

Abschließend sei noch angemerkt, daß der Spritzmörtel nach DIN 18551 auch mit gutem Erfolg für die Verfügung der gesamten Stützmauer angewandt wurde.

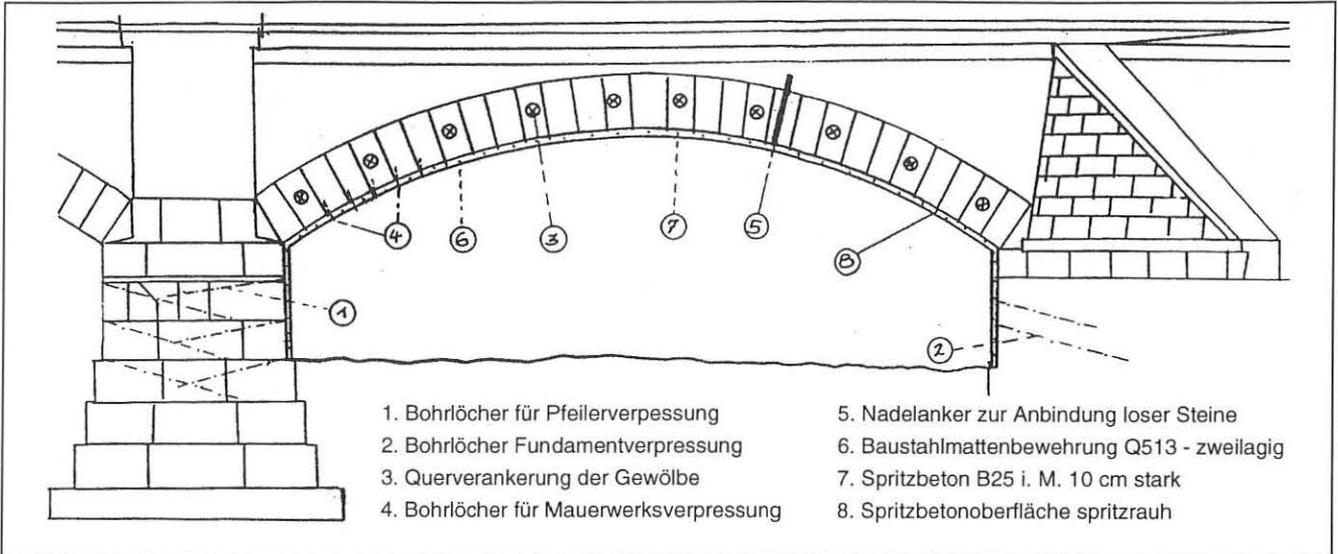
rung in Stampfbetonbauweise verstärkt. In den Jahrzehnten der Nutzung war der Fugenmörtel im Sandsteinquadermauerwerk aufgebraucht, so daß es zu Gesteinsverschiebungen im Gewölbe kam. Damit konnte die Brücke nicht mehr die vollen Nutzungsanforderungen hinsichtlich der Achslasten und Fahrgeschwindigkeiten erfüllen. Die Reichsbahndirektion Dresden hatte deshalb einen Ersatzneubau vorgesehen. Durch einen von uns erarbeiteten Sanierungsvorschlag wurde vom Abriß der Brücke abgesehen und die Instandsetzung der Brücke im Jahr 1991 ausgeschrieben.

Bild 6: Gewölbeansicht mit Instandsetzungstechnologie

Entscheidend für den Erhalt der Brücke war die technische Möglichkeit in Verbindung mit dem statischen Nachweis der Funktion die stark unterspannten Sandsteingewölbebögen als tragendes Element instandzusetzen und zu verstärken. Grundelement der statischen Berechnungen war ein homogener Gewölbekörper bestehend aus dem vergüteten Sandsteinmauerwerk und der bewehrten Spritzbetontragschale. Das herzustellen gelang durch eine engmaschige Injektion der Gewölbe in voller Steintiefe von 75 cm, durch eine Querverspannung der Gewölbe mittels Spannankereinbau und eine 10 cm starke bewehrte Spritzbetonschicht. Nach der Injektage der Pfeiler - Gründung und Korpus - erfolgte die Injektion der Sandsteingewölbe in jedem einzelnen Fugenwinkel, d.h. durchschnittlich 12 Injektionsöffnungen je m² Gewölbefläche, das Reinigen der Sandsteingewölbe und Öffnen des Steingefüges durch trockenem Granulatstrahlen, das Anbringen einer zweilagigen Mattenbewehrung und der Spritzbetonauftrag.

Das erforderliche Bereitstellungsgemisch wurde nach DIN 18551 als Mischung auf der Baustelle hergestellt. Das Bindemittel war ein PZ 45 F-HS/NA, C₃A- frei, nach DIN 1164 und der Zuschlag war kiesiger Sand der Sieblinie B 8 nach DIN 4226. Die Förderung erfolgte trocken mittels Torkret-Maschine S3. Der horizontale Förderweg war 50 bis 100 m lang. Gespritzt wurde mit einem Torkret-Kappillarmischkörper. Die durch Granulatstrahlen vorbereiteten Auftragsflächen wurden mit zweifacher Bewehrung bestehend aus Q 513 - Matten versehen. Besonderes Augenmerk wurde auf ein intensives langfristiges Vornässen der Auftragsflächen gelegt, da sich der vorhandene Sandstein als äußerst saugfähig erwies. Beim Spritzen wurde darauf geachtet, daß sich kein Rückprall und kein Spritznebel auf die vorbereiteten Auftragsflächen festsetzen konnte, denn eine Störung des Haftverbundes zwischen Sandsteingewölbe-mauerwerk und Spritzbetonschicht hätte den statischen Ansatz zunichte gemacht, der von einem homogenen Mauerwerk und Spritzbetonquerschnitt ausgeht. Durch die Anfasierung der Spritzbetonsichtkante gelang ein optisch kaum zu erkennender Übergang in die Gewölbeansicht hinein.

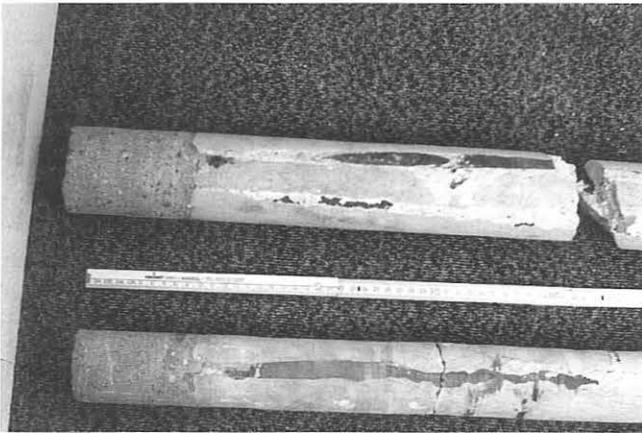
Bild 7: Bohrkerne zur optischen Qualitätsbewertung vom Gewölbe Nr. IV

Verpressung der Stoß- und Lagerfugen zu etwa 98 % erfolgreich war, daß die Sandsteine trotz nasser Kernbohrung und Ausmeißeln fest aneinander hafteten und daß der Spritzbeton einen stoßfesten Verbund mit dem Sandstein hat. Die labormäßige Prüfung erfolgte im Baustoffprüflabor

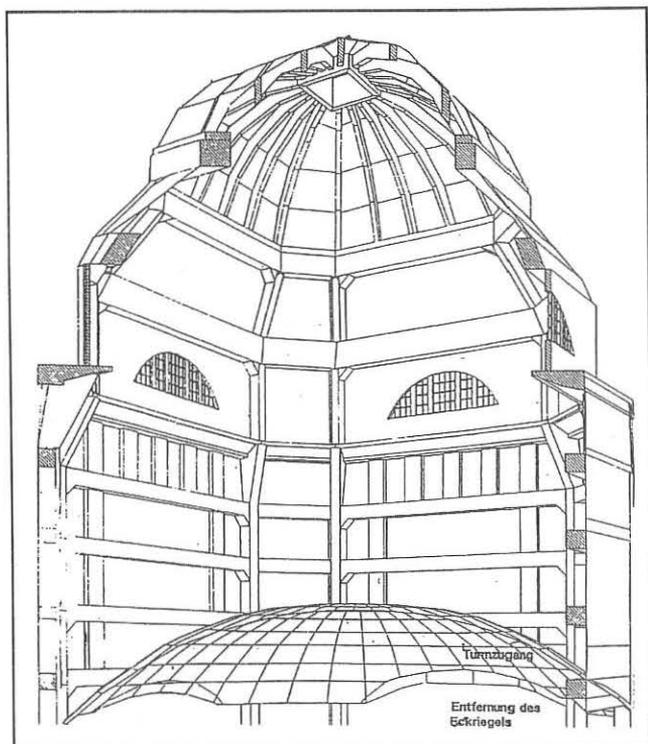
Bild 8: Schnittbild der Turmkonstruktion in Ost-West-Richtung

Der zentrale Turmbau hat einen achteckigen Grundriß, der über die abgeschnittenen Ecken eines Quadrates gleichmäßig ist. An den Knickpunkten stehen Stahlbetonpfeiler, die in ca. 16 m Höhe durch einen ersten Riegelring verbunden sind. Diesem ersten folgen bis in eine Höhe von 30 m sechs weitere. Durch mangelhafte rechnerische Ansätze, aus heutiger Sicht falsche Bewehrungsführung und Schäden im Beton und Betonstahl wurde diese Konstruktion der neuen Nutzungskonzeption, die für den Turm eine weitere Lasterhöhung um ca. 10 % bedeutet nicht mehr gerecht.

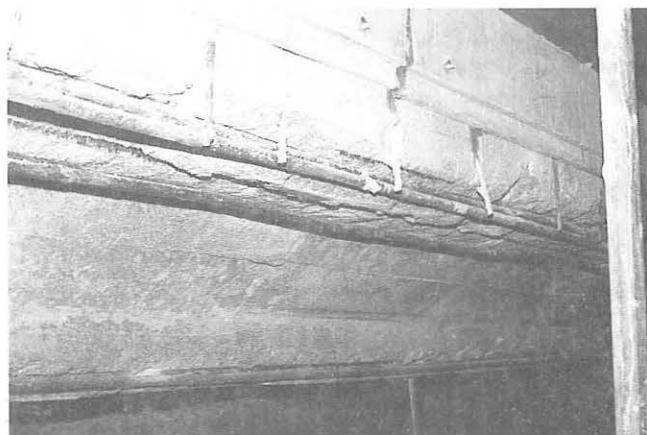
Bild 9: Freiliegende korrodierte Bewehrung am Riegelring Nr. V - Nord

Die Instandsetzung sah eine Spritzbetonbeschichtung der inneren und äußeren Betonoberflächen nach den Regeln der DIN 18551 und der „Richtlinie für Schutz und Instandsetzung von Betonbauteilen“ Teil 2 herausgegeben vom Deutschen Ausschuss für Stahlbeton vor. Daß heißt: Abstemmen der schadhaften Betonteile, Vorbereiten des Betonuntergrundes und der freiliegenden Bewehrung, zusätzlicher Korrosionsschutz der Bewehrung und Auftragen einer 3 cm starken Spritzbetonschicht.

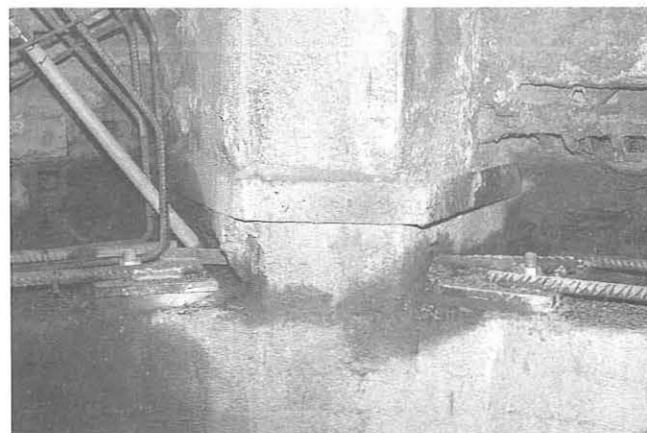
Bild 10: Zulagebewehrung der Riegeloberseite Riegl Nr. III

Die statische Verstärkung der Konstruktion wurde durch zwei Maßnahmen erreicht. Zum einen wurden die Riegelringe Nr. 2 bis sechs an der Ober- und Unterseite, Riegelring Nr. 1 nur an der Oberseite und Riegelring Nr. 7 nur an der Unterseite durch Zulagebewehrung von 2 bis 3 Stäben, BST 500 S, im Durchmesserbereich von 20 bis 28 mm als endlos umlaufender Ring ertüchtigt. Dieser Ring wurde an den Riegeloberseiten über Durchbohrungen und Verschweißungen durch die jeweiligen Stützenanschlüsse hergestellt. An den Riegelunterseiten wurden die Bewehrungsstäbe durch Klebpatronen in den Beton der Eckstützen eingebaut. Die Zugversuche für das Ankerklebesystem wurde am Objekt unter Aufsicht der Bauleitung und des Prüfstatikers mit Erfolg durchgeführt.

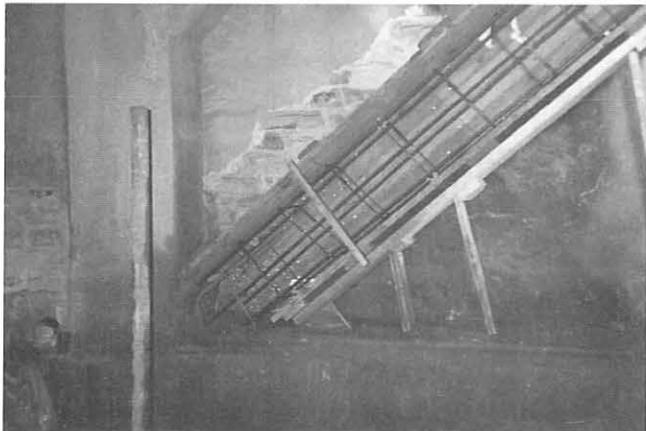
Bild 11: Zum Spritzen vorbereiteter bewehrter und geschaltem Fachwerkstab

Die Verstärkung der Turmkonstruktion zwischen den Riegelringen wurde als Fachwerkstabtragwerk gerechnet. Für die praktische Ausführung war bewehrter Spritzbeton vorgesehen. Zur Krafteinleitung von den Zug- und Druckstäben

in die Riegel bzw. Stützen wurde ein bauaufsichtlich zugelassenes Klebeankersystem verwendet. Bei nicht ausreichender Haftspannung (zu geringe Haftstreckenlänge) des genannten Systems wurden die Riegel durchbohrt, die Bewehrungsstäbe durchgesteckt und im Nachgang kraftschlüssig verpreßt. Nach Einbau der Bewehrungskörbe wurde um die Fachwerkstäbe herum eine dreiseitige schnittraue Schalung gestellt und die Fachwerkstäbe mit Spritzbeton ausgespritzt. Die Oberflächenbehandlung erfolgte analog der oben beschriebenen Oberflächenqualität.

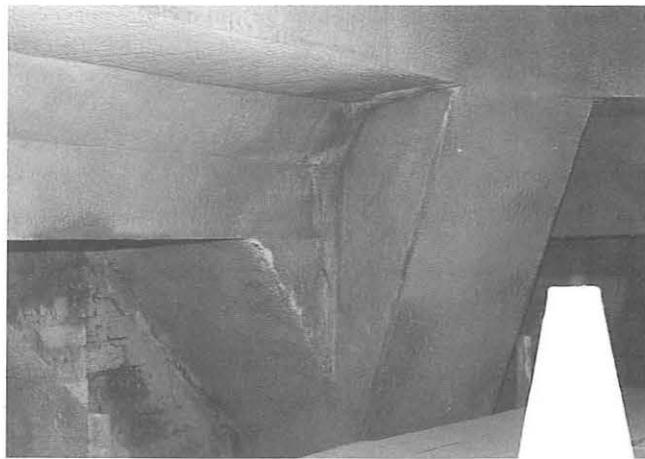
Bild 12: Eckbereich Riegelring Nr. V verdeutlicht die Komplexität der Schalungsarbeiten
