Erfahrungen aus zwei Vortrieben in einschaliger Spritzbetonbauweise - Betontechnologie, Wirtschaftlichkeit -

THE SINGLE-SHELL SHOTCRETE METHOD APPLIED AT TWO TUNNELLING SITES - CONCRETE TECHNOLOGY AND ECONOMIC VIABILITY

KONRAD HÖHN

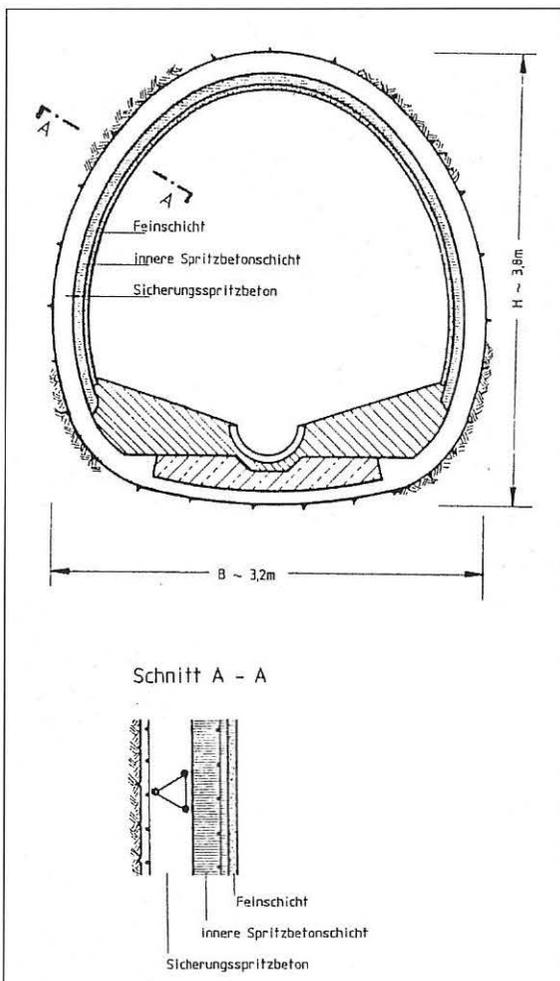
Bild 1: Stollenquerschnitt Frasdorf

Die Ausbruchquerschnitte betragen: in Frasdorf 11 m² (Bild 1) in München 38 bis 52 m² (Bild 2).

Aus den Abbildungen sind die verschiedenen Spritzbetonlagen zu ersehen und ihre Aufgaben im Gesamtsystem definiert. Die erste Lage Spritzbeton hat im Zusammenwirken mit den üblichen Sicherungsmitteln den Hohlraum zu stützen, wie auch in

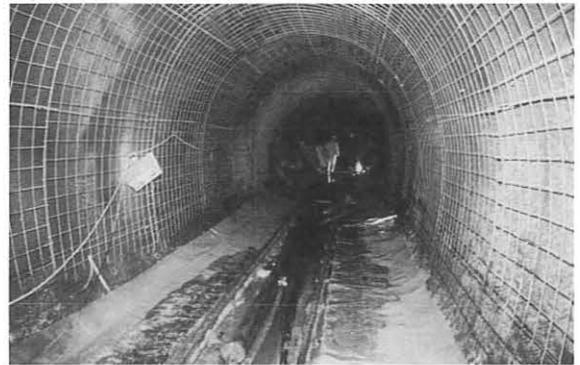
Bild 3: Versuchsstrecke im Stollen

Im Hinblick auf die Weiterentwicklung der "Einschaligen Spritzbetonbauweise" wurde in Ergänzung zu den Eignungs- und Güteprüfungen ein gezieltes Programm zusätzlicher Versuche für die innere Spritzbetonschicht des Stollen (Bild 3) erarbeitet und im Zuge der Arbeiten ausgeführt.

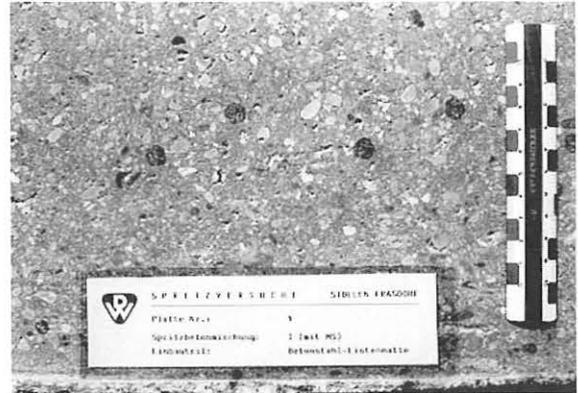
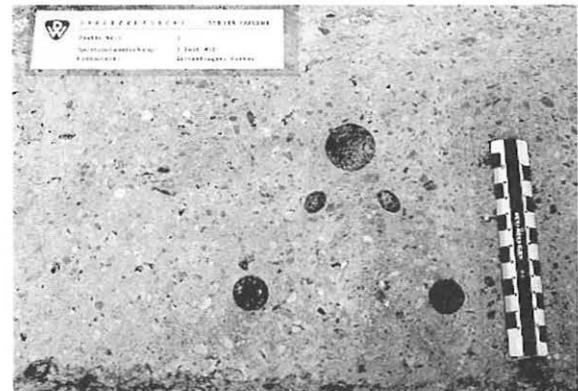
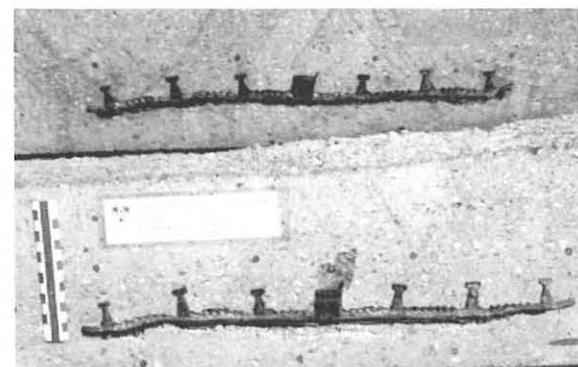
Bei allen Schnittstellen der Versuchsplatten mit Betonstahlbewehrung war festzustellen, daß die eingebaute Bewehrung gut mit Beton umhüllt war.

Bild 4 Schnittfläche Versuchsplatte 4 - Detail

Bild 5: Versuchsplatte 2 - Schnittflächendetail

Bild 6: Versuchsplatte 7 - Schnittflächen

Spritzschatten waren nicht zu erkennen, die Schnittflächen wiesen eine gleichmäßige hohlraumfreie Spritzbetonstruktur auf.

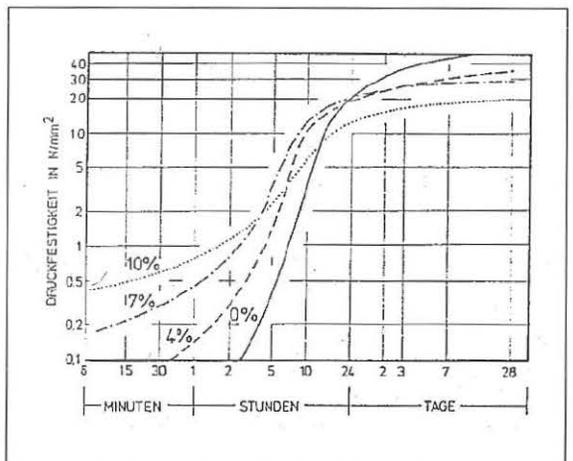
Bild 8: Festigkeitsverhalten von Spritzbeton mit unterschiedlicher BE-Mitteldosierung (alkalihalting)

Festigkeitsverhalten durchgeführt werden konnte, da zum Zeitpunkt der Versuche aus verfahrenstechnischen Gründen kein BE-Mittel eingesetzt wurde, wird dennoch in Bild 8 die Wirkung unterschiedlicher BE-Mitteldosierung dargestellt.

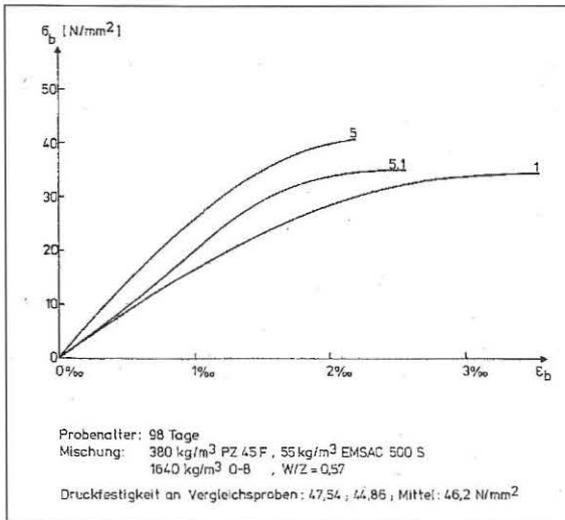
Bild 9: Spannungsdehnungslinie für Spritzbetonmischung M1 (Standard) bis zum Bruch

Für drei Prüfkörper der Spritzbetonmischung M 1 wurden im Labor der Universität Innsbruck die Spannungsdehnungslinien ermittelt. Diese sind in Bild 9 dargestellt.

Die Bruchfestigkeiten liegen zwischen 35 - 40 N/mm². Bei 2 ‰ Dehnung ergeben sich höhere Spannungen als die in DIN 1045 für B 35 bzw. B 45 zugrunde gelegten Rechenfestigkeiten von 23 - 27 N/mm². Kurve 1 weist ein hohes Arbeitsvermögen aus, wohin gegen sich bei Kurve 5 ein höherer E-Modul des Spritzbetons ergibt.

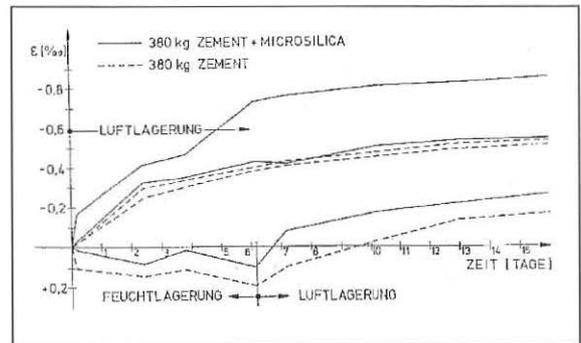
Bild 10: Spritzbeton mit und ohne Microsilica Schwindverhalten bei Feucht- und Luftlagerung

Die Prüfkörper 1, 2, 4 und 5 lagerten sofort an der Luft, während die Prüfkörper 3 und 6 vor der Luftlagerung zuerst 6 Tage feucht gehalten wurden. (Wasserlagerung).

Die gemessenen Längenänderungen in gewissen Zeitabständen der jeweiligen Prüfstrecken auf der Oberfläche der Prüfkörper ist als Ergebnis im Bild 10 aufgetragen.

Bei Feuchtlagerung quellen zunächst die Probekörper und schwinden danach wesentlich weniger als nicht feucht gehaltene Probenstücke.

Dieses Verhalten zeigt, daß eine gute Nachbehandlung von großer Bedeutung ist.

Es scheint, daß Spritzbetone mit Microsilicazusatz zu etwas größerem Schwinden neigen. Diese Ergebnisse, aufgrund einer geringen Anzahl von Proben, ließen nur eine Tendenzaussage zu. Bild 11 zeigt die Messungen bei der U-Bahn.

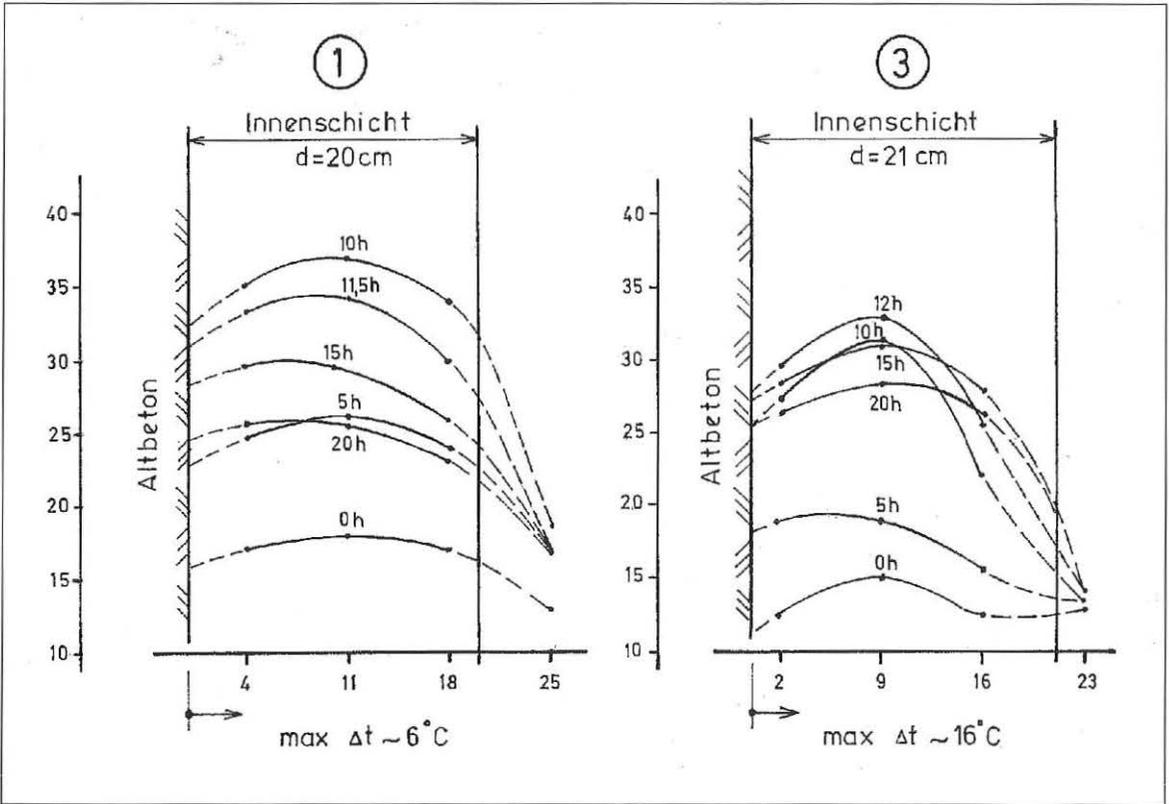
Bild 12: Verlauf des Temperaturgradienten im Betonquerschnitt zu diskreten Zeiten (Meßfühler 1 und 3)

Den Temperaturverlauf zeigen zwei Meßpunkte im Stollenquerschnitt (Bild 12).

Wie erwartet stieg in Schichtmitte die Betontemperatur am stärksten an. Das Maximum wurde nach 10 - 12 Stunden erreicht und lag ca. 16 - 20 °C über der Ausgangstemperatur. Danach kühlte der Beton langsam ab und lag am Ende des Beobachtungszeitraumes (32 Stunden) noch ca. 5 - 8 ° über den Ausgangswerten. Die Lufttemperatur im Firstbereich des Stollens stieg durch die Wärmestrahlung

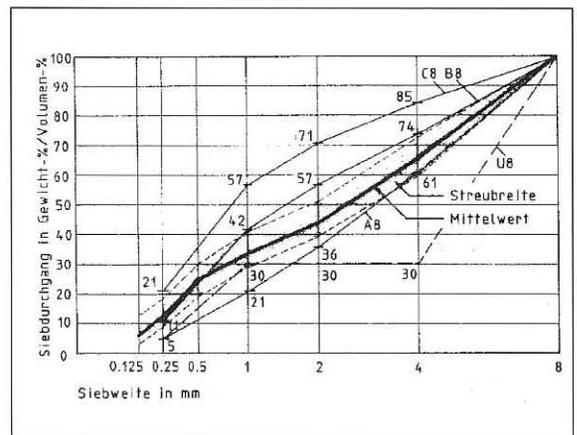
Bild 14: Sieblinie der Zuschlagstoffe

Die verwendeten, ofengetrockneten Zuschlagstoffe wurden ebenfalls den Silos im Lieferwerk entnommen und geprüft.

Das Bild 14 zeigt, daß die aufgezeigte Bandbreite der Siebkurven im geforderten Sieblinienbereich A 8 - B 8 lag und die gestellten Anforderungen erfüllte.

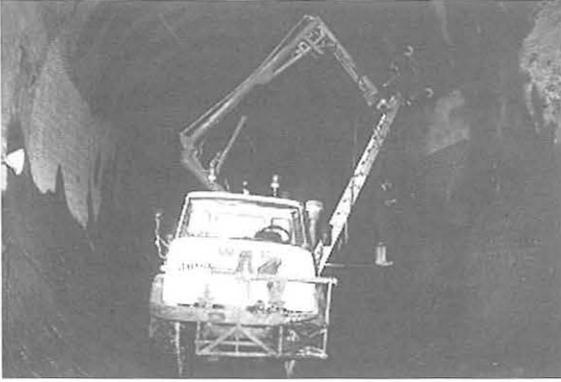
Bild 15: Reinigungseinheit

Die Wasserversorgung erfolgte über einen mobilen 10.000 l-Wassertank mit einer WOMA-Hochdruckpumpe (Antrieb 450 PS) 1000 bar Förderdruck, max. Fördermenge 140 l/min.

Die Reinigung der Spritzbetonoberfläche (ca. 800 m²) einschl. Einrichtung, dem Herstellen und Prüfen der Probestfläche sowie dem Abtransport des abgetragenen Betons dauerte zwei Tage.

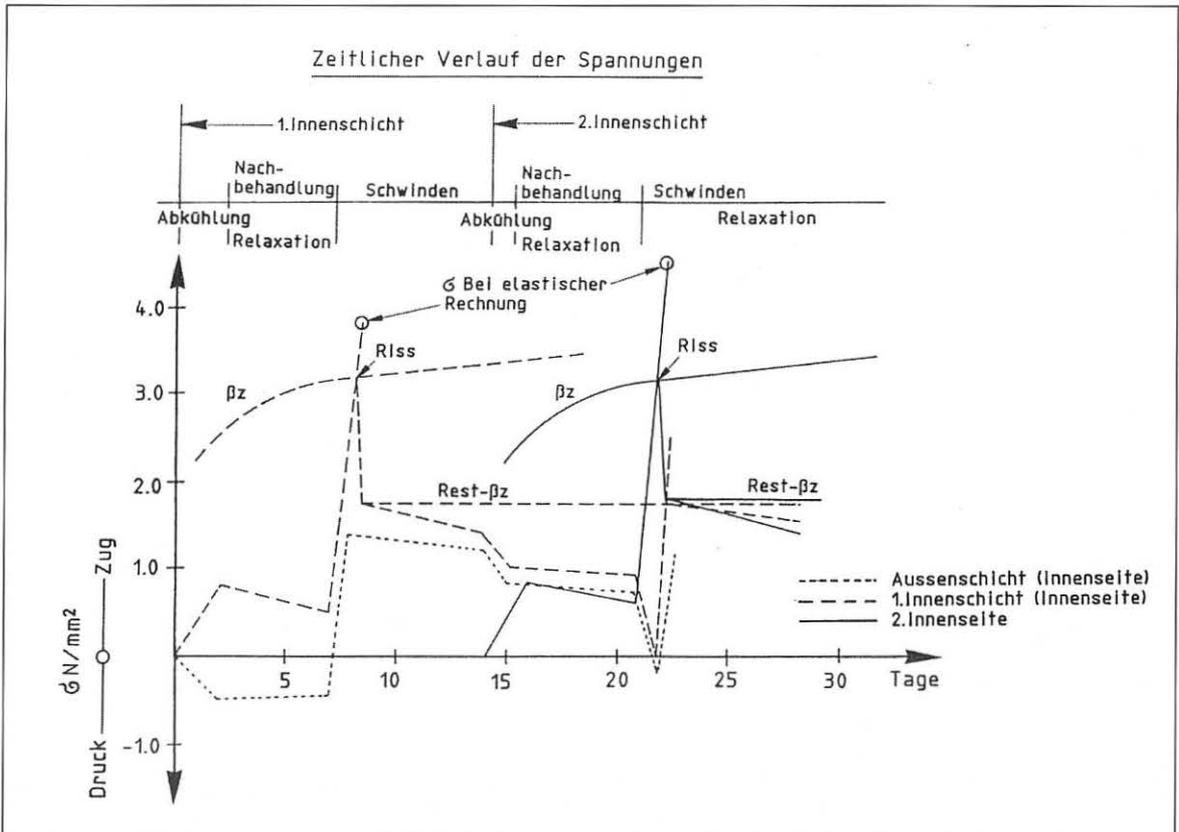
Bild 18: Zeitlicher Verlauf der Spannungen

Damit der Erfolg der einschaligen Spritzbetonbauweise sichergestellt werden konnte, wurde auf eine intensive Betonnachbehandlung besonderer Wert gelegt. Dieser wichtige Arbeitsschritt hilft die Schwindneigung des Betons zu verringern und Risse im Bauwerk zu vermeiden. Im Ausführungsfalle wurde jede der beiden Innenschichten 7 Tage lang durch mehrmaliges Besprühen mit vorgewärmtem Wasser feucht gehalten. Eine längere Zeit der Nachbehandlung wäre wünschenswert ist aber aufgrund der vorgegebenen kurzen Bauzeit nicht realisierbar. Den zeitlichen Verlauf der Spannungen zeigt Bild 18.
