# Brückensanierung in den USA mit dem Trockenspritzverfahren

## REPAIR OF A BRIDGE IN THE UNITED STATES BY MEANS OF THE DRY-MIX SHOTCRETE METHOD

### HANS-PETER IRSCH

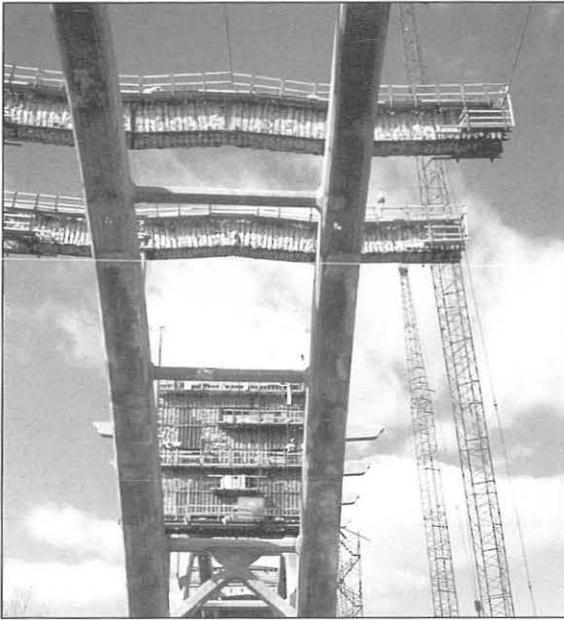
Bild 1: Sanierung der Mendota-Brücke in Minneapolis

1991 ergab eine genauere Überprüfung, daß lediglich die Bogenelemente (Bild 1) von der ur-

sprünglichen Brücke restaurierbar waren. Die Brückengeländer wurden demontiert und nach Restauration wieder eingesetzt. Im Zuge der Sanierung sollte auch die Fahrbahnbreite beidseitig erweitert werden.

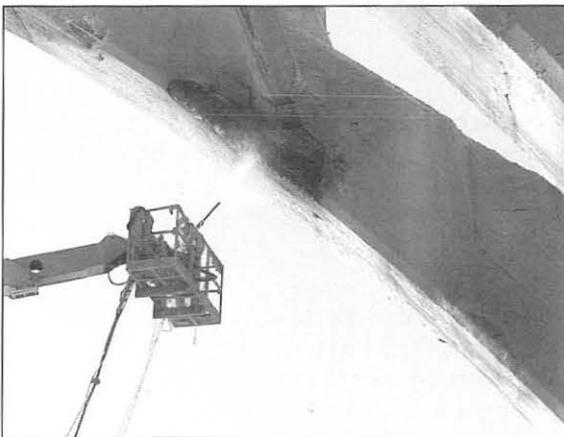
Bild 2: Mobile hydraulische Plattform, die zur Durchführung der Instandsetzungsarbeiten bis 45 m ausgefahren werden kann

Für die Bogensanierung wurde die Firma Rainbow, Minneapolis unter Vertrag genommen. Der übrige Gerüstbau über den Fluß wäre zu zeitaufwendig und zu teuer gewesen. Man entschied sich aus diesem Grunde hydraulische Plattformen einzusetzen, die bis zu 45 m ausgefahren werden konnten. Diese Arbeitsbühnen (Bild 2), die an einem teleskopischen Kranausleger befestigt waren, wurden mit Pontons bewegt.

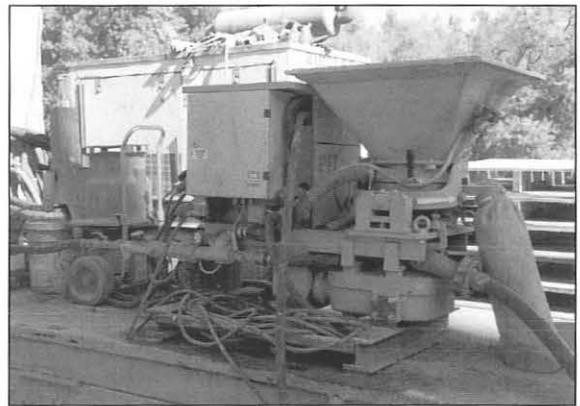
Bild 3: Leicht modifizierter PFT JETMASTER

Alle für die Betonsanierung sonstigen erforderlichen Geräte: Stromgeneratoren, Wassertank, Materialpaletten mit Sackware, Hebebühnen, Hydraulikeinheit, Hochdruckwassererzeuger, Dampfstrahler, Kompressoren und nicht zuletzt das Trockenspritzgerät PFT JETMASTER (Bild 3) waren als Einheit zusammengefaßt worden. Diese Einheit war in sich beweglich und glich einem LKW-Anhänger. Der Düsenführer selbst konnte die Trockenspritzmaschine starten und abschalten und die Leistung der Maschine fernsteuern. Aufgrund dieser gesamten beweglichen Einheit ergaben sich kurze Förder-schläuche mit einem geringeren Luftbedarf zur Trockenförderung.

Die Entscheidung für das Trockenspritzverfahren wurde mit der schnellen Verfügbarkeit der Maschine und des Materials begründet. Die eingesetzte Maschine war ausgestattet mit einer Fernbedienung zur Mengenregulierung und einer Einrichtung zum schnellen Reinigen und Austauschen von Verschleißteilen. Je nach Förderleistung können verschiedene Rotore in Verbindung mit angepaßten Auslaufkonen (NW 25 bis NW 50) eingebaut werden.
