# Spritzbeton bei Tunnelinstandsetzung und als Brandschutzschicht mit Einsatz von Spritzrobotern

## SHOTCRETE FOR TUNNEL REHABILITATION AS WELL AS FIRE PROTECTION APPLIED BY ROBOTIC MANIPULATOR

### GÜNTER VOGL, BERNHARD TATZL, ROLAND MAYR

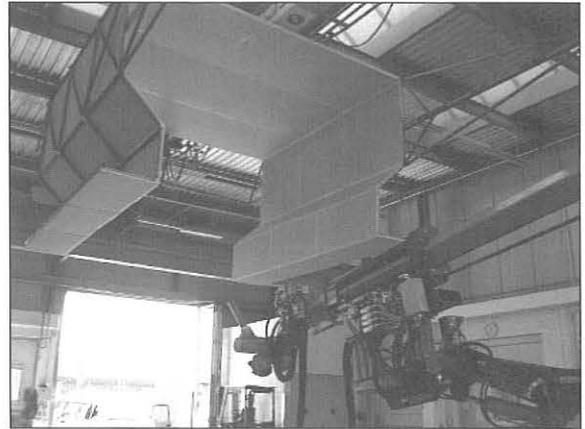
Bild 2: LT 23, Deckenunterzug - Vorversuch

Im Zuge der Arbeitsvorbereitung wurde in Zusammenarbeit mit der Fa. Meyco am Firmenstandort ein komplettes Modell im Maßstab 1:1 hergestellt und daran die Software und der geplante Ablauf der Spritzbahnen ermittelt und optimiert (Bild 2).

Als besondere Herausforderung stellte sich jedoch der vorhandene Querschnitt der Deckenunterzüge in Form eines so genannten Hammerkopfprofils (Bild 1 bzw. Bild 2) dar, was sich einerseits auf die Förderung und Verarbeitung auswirkte, und andererseits eine speziell angepasste steuerungstechnische Lösung des Roboters erforderlich machte.

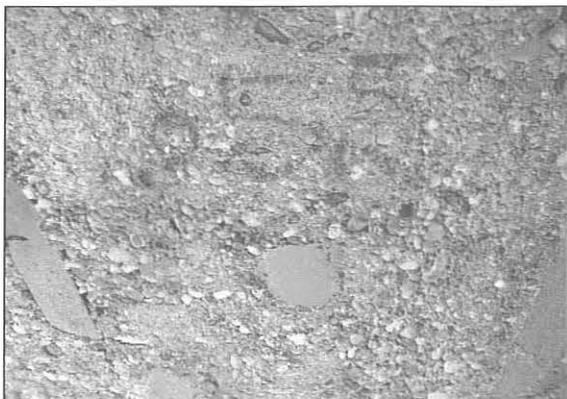
Bild 4: Untersicht Decke, Rautiefemessung

Bild 4 zeigt beispielhaft das Ergebnis der HDW-Behandlung mit Rautiefemessung. Die Abstandhalter sind sichtbar, das Korngerüst wurde freigelegt und eine bestmögliche Haftung des Spritzbetons gewährleistet.

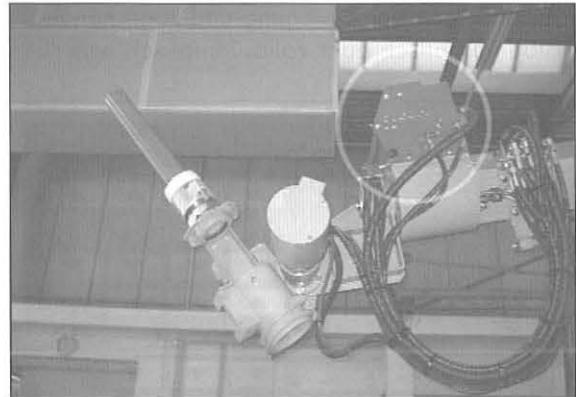
Bild 6: Spritzkopf mit Laserscanner (Kreis)

Die folgenden Bilder (Bilder 6 - 8) geben einen Überblick über das Gerät und die Arbeitsweise.
