# Erfahrungen mit einschaligen Spritzbetonverkleidungen bei Tunnelsanierungen in der Schweiz

## SINGLE-SHELL SHOTCRETE LININGS USED IN TUNNEL REPAIR IN SWITZERLAND

### ALEX SALA

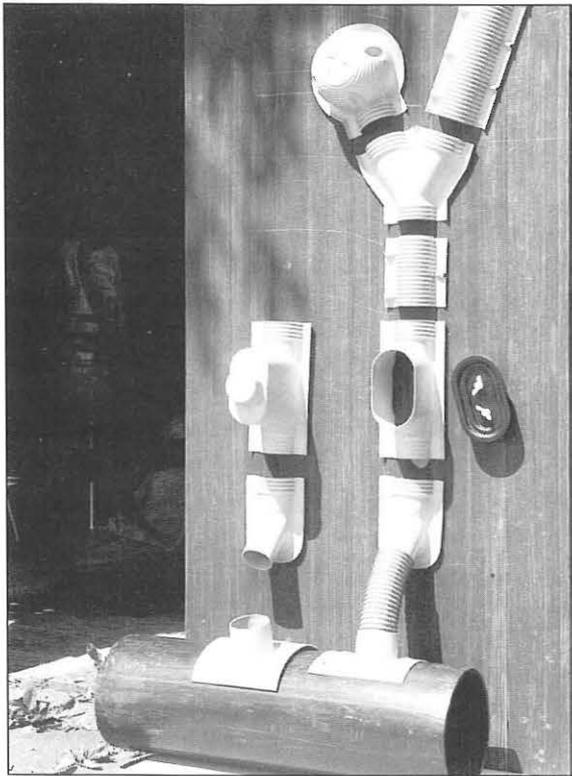
Bild 7: Alle Fromstücke der neu entwickelten Drains

Auf dem Bild 7 ist eine Auswahl der neuen Produkte, die auf einem ausgeklügelten Baukastensystem basieren und von Praktikern entwickelt wurden, dargestellt. Dies zeigt zum Beispiel auch das Formstück, welches bei undichten Ankerköpfen zum Einsatz gelangen kann. Zudem werden auch Drains angeboten, die auf die spezifischen Bedürfnisse von Sanierungen abgestimmt sind. Diese rechteckförmigen Profile werden in nachträglich gefräste Schlitzte geklemmt und können mit Spülöffnungen versehen
