Bvh. A10 Ofenauer-Hieflertunnel & Tunnelgruppe Werfen – Generalerneuerung Bau & BuS

Kurzfassung

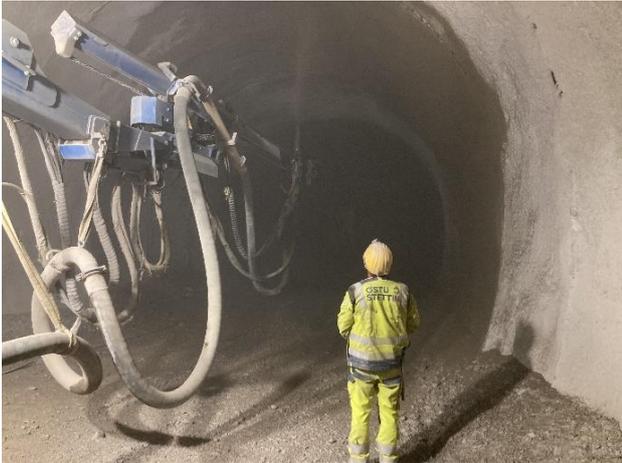
Abb 8 Spritzbetonmanipulation

Die Vortriebsarbeiten wurden durch das geotechnische Sicherheitsmanagement mithilfe geotechnischer Vermessungen überwacht. Dabei wurde die Auslastung der Spritzbetonschale sowie die geotechnischen Verformungen gemessen. Auf Basis dieser Daten konnte der Einbau der Stützmittel gezielt evaluiert werden. Die flexible Anpassung der Spritzbetonzusammensetzung an unterschiedliche Bodenverhältnisse gewährleistete jederzeit die Standsicherheit des Gebirges. [2]
